Zonguldak Vahşi Katı Atık Depolama Alanının Stabilite Analizleri ve Değerlendirilmesi

ÖZET

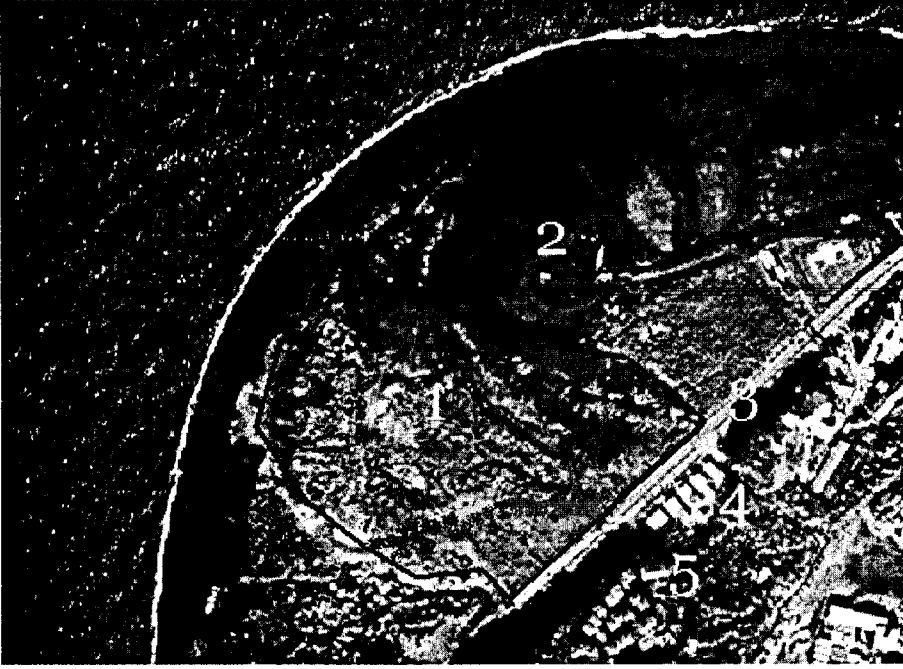
Şekil 1 Çöp Alanı ve Etrafının Uydu Görüntüsü: 1) Çöp döküm alanı, 2) Maden taşı döküm alanı, 3) Şehirlerarası Karayolu, 4) Benzin istasyonları, 6) Meskenler.[3]

Depolama alanı, Zonguldak Ereęli karayolu üzerinde, Kozlu ilçesine yakın, deniz ile karayolu arasında bir bölgede bulunmaktadır. Mevcut depolama alanı, alan olarak yaklaşık 2.5 hektar ve hacim olarak ise 750000 m³ büyüklüğündedir. Çalışma bölgesinin çöp depolama alanının uydu görüntüsü Şekil 1 de verilmiştir.

Stabilite analizi için bilinmesi gerekli diğer bir konuda yeraltı su seviyesinin mevcudiyetidir. Katı atık dolgusu Şekil 1 de görüldüğü gibi sahil kenarında konuşlandırılmıştır. Dolgu direk olarak kayaçlı ve düz arazi üzerine oturtulmuştur. Bundan dolayı dolgu içinde herhangi bir havzadan beslenebilen bir yeraltı suyu mevcut değildir. Bununla beraber yağmur ve evsel atıklardan çıkan (leachate) sıvıların birikimi dolayısı ile bir yalancı yeraltı su seviyesinin olabileceği düşüncesi ile arazide yapılan jeodezik çalışmalar sırasında incelemeler yapılmıştır. Dolgunun sahil kenarında herhangi bir denize doğru yüzeysel bir akış gözlemlenmemiştir. Fakat dolguya yakın deniz suyunda bir kirlenme çıplak gözle bile rahatlıkla görülebilmektedir. Bu gözlemlerden anlaşılan dolgu altından direk olarak dolgudan sızan suların deniz suyu ile birbirine karışmasıdır. Deniz kıyısında bilindiği üzere tuzlu su bir miktar yeraltından sahil zeminin altına nüfuz etmektedir. Çöp dolgusunun kaba daneli maden atıkları ile karıştırılmasından dolayı geçirgenliği yüksek olduğundan sızan sular düşey yönde temel zeminine ulaşmakta ve buradan da temel altında bulunan deniz suyu direk

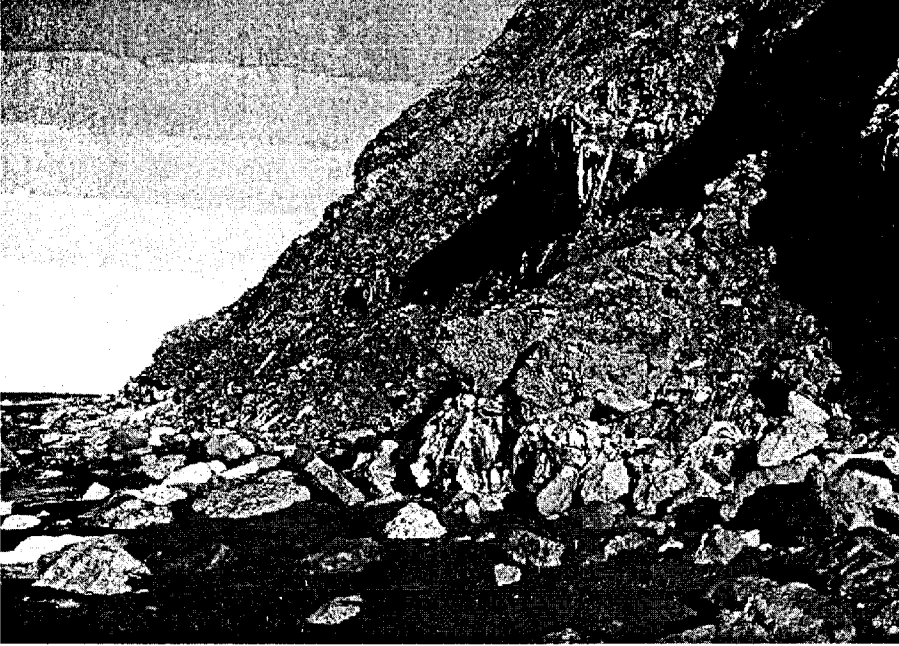
Şekil 2 Çöp Alanının Kıyı ile Temas Bölgesi

Çöp depolama alanında yapılan incelenmelerde mevcut sahanın halihazırdaki durumu Şekil 2'de verilmiştir. Arazide yapılan görsel incelemelerde, sahil bölgesinde biriken çöp kütesinin büyük miktarda olduğu, çevrede sağlık açısından ciddi anlamda zararlar oluşturabilecek tıbbi ve tehlikeli atıkların var olduğu görülmektedir. Katı atık dolgusunun deniz ile temas halinde olduğu ve dalgaların etkisi ile çöp kütesinin deniz içerisine sürüklenme potansiyelinin yüksek olduğu tespit edilmiştir.

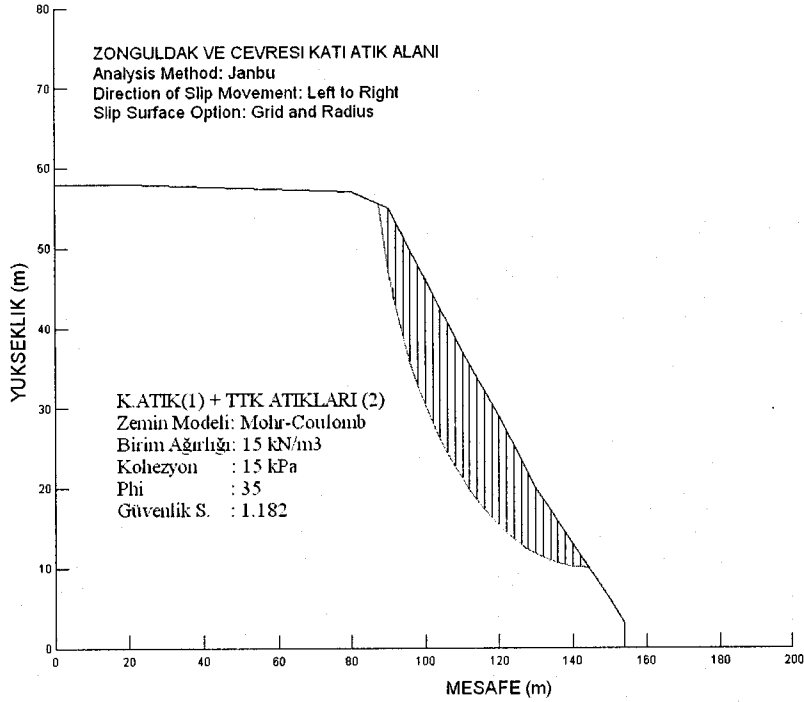
Şekil 4 Katı Atık Alanı 0-0 kesiti Şev Stabilite Analizi Sonucu

Kesit Aralıkları Doğu Batı	Eğim	Eğim Açısı	Eğim Limitleri	Hesaplanan Güvenlik Sayıları	İstenen Güvenlik Limitleri
000.00 m	0.73	36°	14° - 18°	1.182	>1.5
030.00m	0.58	30°	14° - 18°	1.522	>1.5
060.00m	0.45	24°	14° - 18°	1.501	>1.5
090.00m	0.75	37°	14° - 18°	1.349	>1.5
120.00m	0.75	37°	14° - 18°	1.260	>1.5
150.00m	0.57	30°	14° - 18°	1.511	>1.5
180.00m	0.66	33°	14° - 18°	1.379	>1.5
210.00m	0.46	25°	14° - 18°	1.591	>1.5
240.00m	0.48	26°	14° - 18°	1.575	>1.5
270.00m	0.32	18°	14° - 18°	1.803	>1.5
300.00m	0.42	23°	14° - 18°	1.562	>1.5
