Su Yapılarının Projelendirilmesinde Jeotekniğin Önemi ve Çarpıcı Örnekler

Dr. Erdal Şekercioğlu

Öz

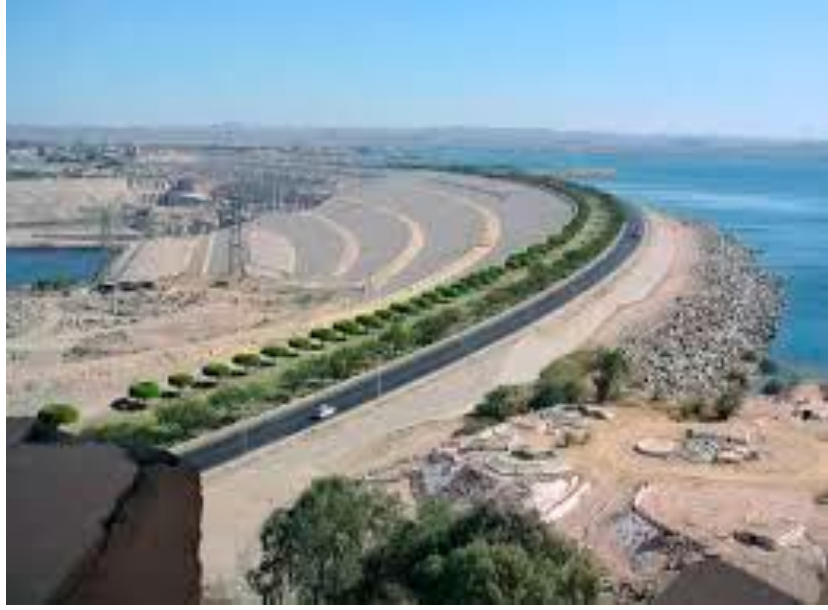
Foto-1. Nil Nehri üzerinde inşa edilmiş olan Aswan Barajı

Dünyanın büyük nehirleri arasında yer alan Nil Nehri üzerinde inşa edilmiştir. Talvegden 111m yüksekliğinde ve kaya dolgu tipindedir. (Foto-1.)

Enjeksiyon perdesi üstten (+55m) kotuna kadar 40m genişliğinde, (+55)-(+10m) kotları arasında 30m, (+10)-(-40m) kotları arasında 20m, (-40)-(-140m) kotları arasında ise 5m genişliğinde olmak üzere aşağıya doğru incelen teleskopik bir şekilde projelendirilmiştir. Enjeksiyon deliklerinin sıraları arasındaki uzaklık 5m olup en üst kısımda 8 sıra enjeksiyon deliği bulunmaktadır. (Kyn:5)

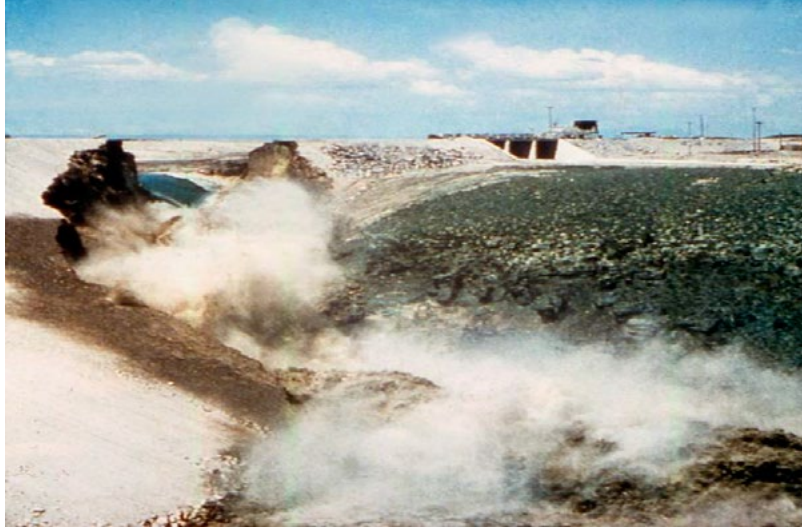
Foto-2. Teton barajının yıkılışı

İnşaatin tamamlanmasından kısa bir süre sonra 5 Haziran 1976 tarihinde göl seviyesi dolusavak eşliğinden 1m aşağıda iken 2 saat gibi kısa bir süre içerisinde baraj yıkılmış ve gövde dolgusunun %40'ı rezervuardaki 310 milyon m³ su ile birlikte sürüklenmiştir. (Foto-2.)

Bu olay sonucunda 14 kişi hayatını kaybetmiştir. Yapılan incelemeler sonucunda yapılan enjeksiyonların gereken geçirimsizliği sağlayamadığı, enjeksiyon perdesinin arasından sızan suyun gövde dolgusu içinde borulanmaya neden olduğu ve sızan su ile aşınan malzemenin taşınması sonucunda barajın yıkıldığı sonucuna varılmıştır.

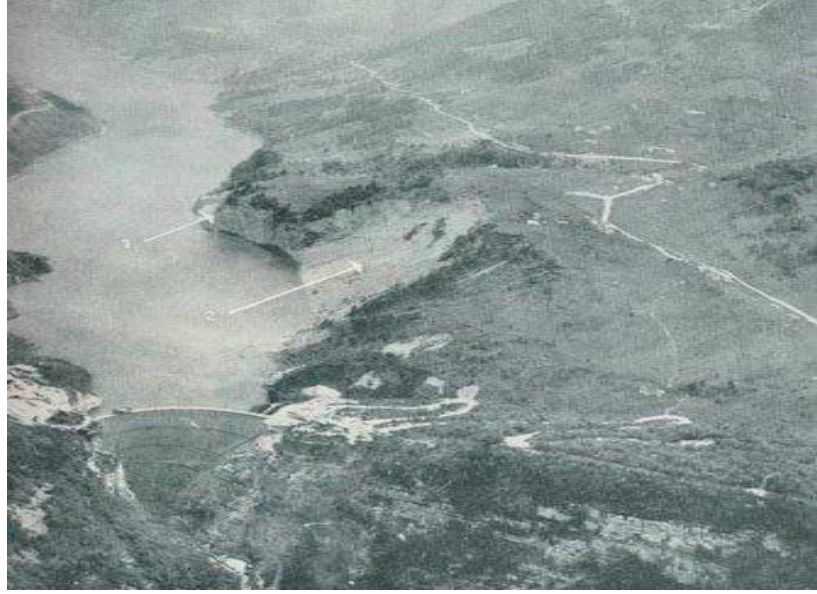
Foto-3. Vajont Barajı göl alanında oluşan heyelan

Baraj yerinde ana kaya yer yer ince kil ara tabakalı kireçtaşlarından oluşmaktadır. Baraj inşaatı devam ederken göl alanında sol yamaçta büyük bir heyelan olmuş ve yaklaşık 0,7 milyon m³ malzeme göl alanına dolmuştur. (Foto-3.) Yapılan incelemeler sonucunda göl alanında heyelan potansiyelinin devam ettiği belirlenmiş ve işletme sırasında herhangi bir heyelan olması durumunda suyun emniyete alınması amacı ile baraj gövdesinin menbası ile mansabı arasında 2km uzunluğunda 4,5m çapında bir tünel inşa edilmiştir.

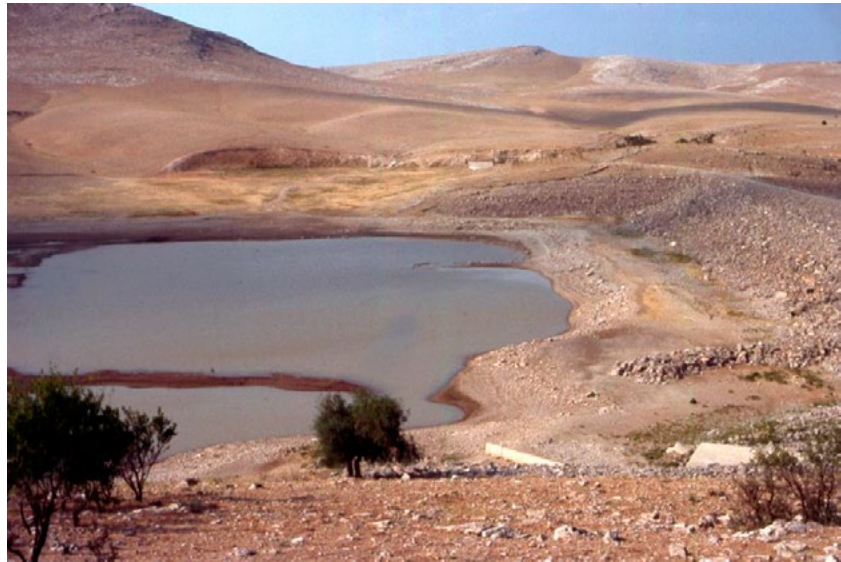
Foto-4. Hiçbir zaman su tutamayan May Barajı

May Barajının aks yeri ve rezervuarı karstik kireçtaşları üzerinde yer almaktadır. Barajın projelendirilmesi sırasında karstik kireçtaşları üzerindeki yaklaşık 20m kalınlığındaki yarı geçirimli sedimanterlerin geçirimsizliği sağlayabileceği düşünülmüş, ancak barajda su tutulmaya başlandığında rezervuarda düdenler oluşmuş ve su tutulamamıştır. Bu konuda yapılan iyileştirme çalışmaları başarılı olmamıştır. (Foto-4.)

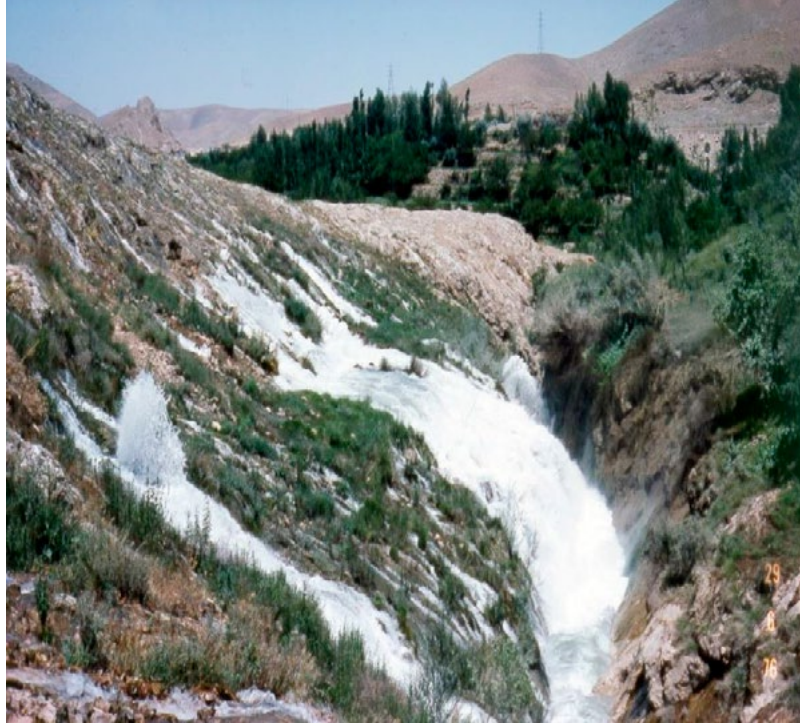
Foto-6. Keban Barajından kaçan suların Keban deresi içinden çıkış noktaları

4 Kasım 1973 yılında barajda su tutulmaya başlanmıştır. 11 Mayıs 1976 tarihinde göl seviyesi 841,61m seviyesine ulaştığında, baraj aksından 200 m membada, sol sahilde vorteks meydana gelmiştir. Vorteksten kaçan sular barajın sol yamacına 2 km uzaklıktan geçen Keban deresi içerisinde 23m³ debiye sahip kaynaklar ve şelaleler oluşturmuştur. (Foto-6.)

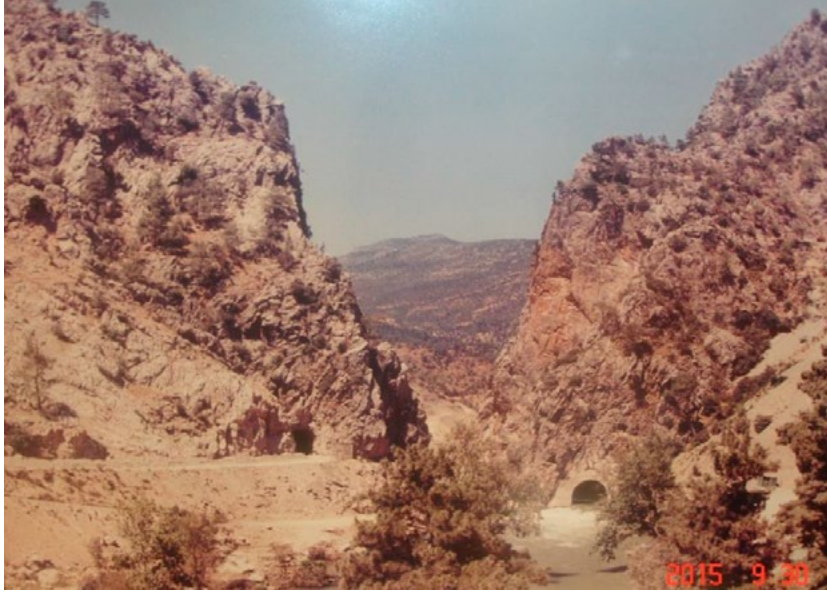
Foto-7. Oymapınar Barajının inşa edildiği yerdeki kireçtaşları

Baraj yeri ve yakın çevresindeki karstik yapılı ve geçirimli kireçtaşları ile (Foto-7), bu birim içinden çıkan ve dünyada tek kaynaktan boşalan en büyük debiye sahip olan Dumanlı kaynağı ilk görünüşte proje açısından olumsuz görüntü yaratmıştır. (Foto-8.) Baraj tamamlandığında 90m su altında kalacak olan Dumanlı kaynağının barajda su tutulduğunda oluşacak basınç nedeni ile başka yollara kaçacağı ve barajın hidrolojisini olumsuz yönde etkileyeceği düşünülmüştür.

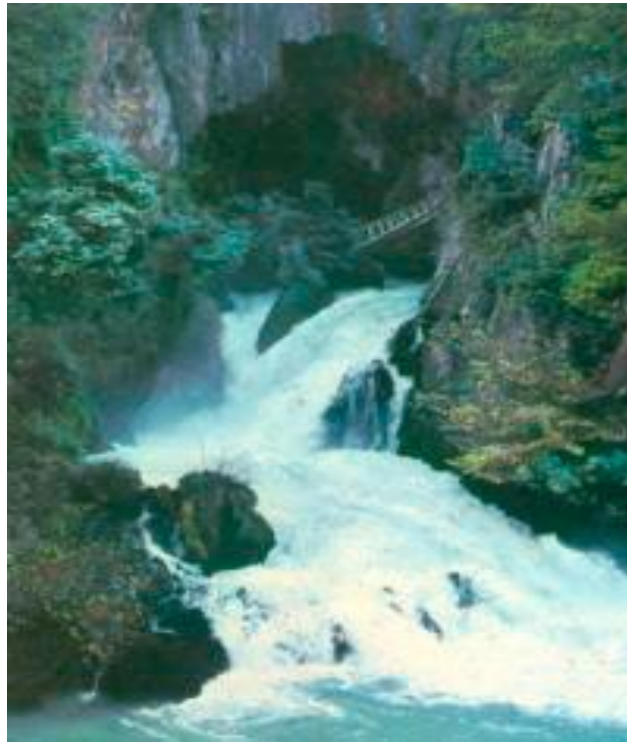
Foto-8. Oymapınar Barajında su tutulduktan sonra 90m su altında kalan Dumanlı Kaynağı

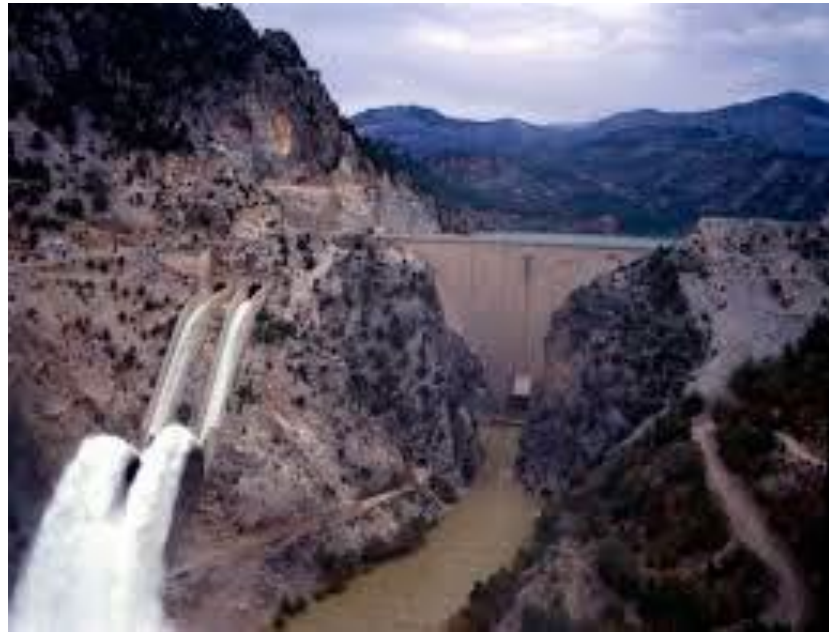
Foto-9. 1984 yılından beri başarı ile işletilmekte Oymapınar Barajı

Bir mühendislik harikası olan Oymapınar Barajı inşaatının tamamlandığı 1984 yılından beri işletilmekte olup herhangi bir su kaçağı oluşmamıştır. (Foto-9)
