# Yapım İşlerinde İskele Kurulumu ve İş Güvenliği İlişkisi

Ercan Erdiş<sup>1</sup>, Hilmi Coşkun<sup>2</sup>, İ. Halil Gerek<sup>3</sup>

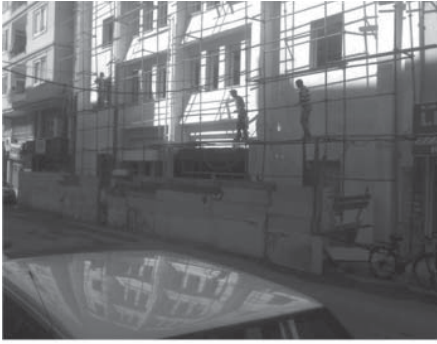
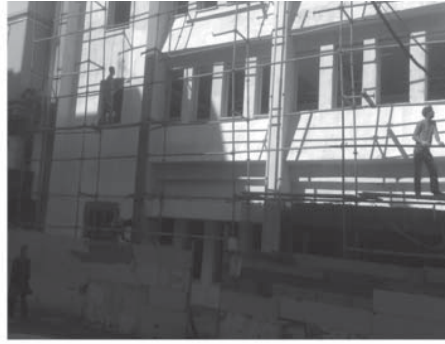
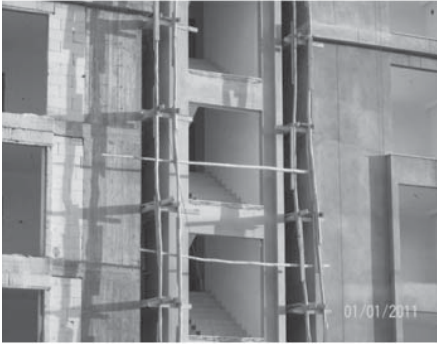
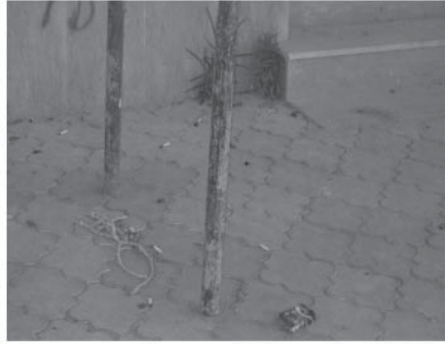
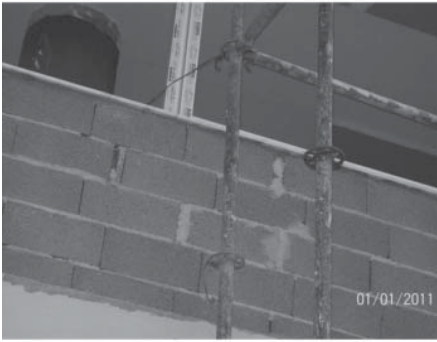
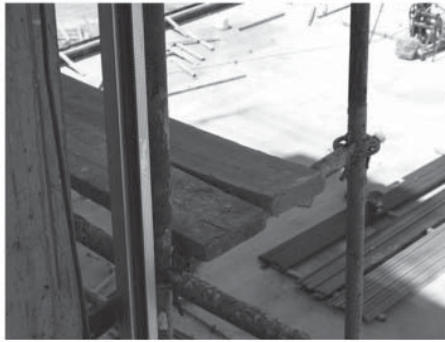
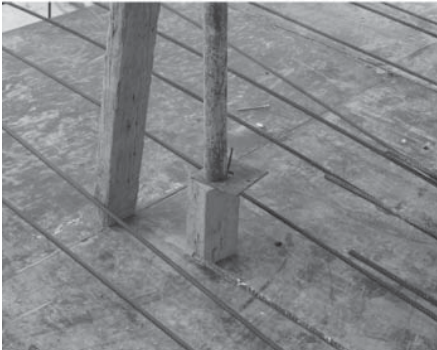
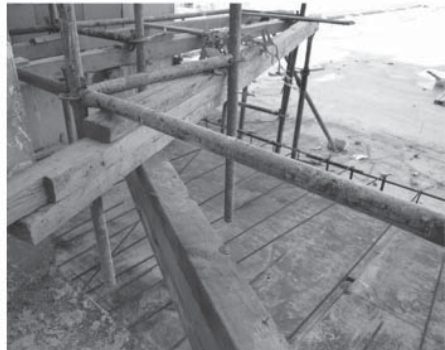
Anket çalışması yapılırken gözlenen bazı eksiklikler fotoğraflanmıştır. Şekillerde görüldüğü gibi iskelelerin kurulumu ve kullanımı esnasında pek çok eksiklik olabilmektedir. Bu tür eksiklikler neticesinde, sonucu tüm paydaşları üzebilecek türden iş kazaları ile karşılaşma olasılığı artmaktadır.
